# 说明函

国家市场监督管理总局在 2021 年 4 月 9 日发布《市监特设函（2021）564 号》文件，文件要求开展电梯鼓式制动器安全隐患专项排查治理的工作。

我司电梯产品使用的永磁同步无齿轮曳引机 **MST-MCG** 系列（含 **MST150、MCG150、MST200、MCG200 及 MCG300**）驱动主机所配置的鼓式制动器松闸结构设有手动松闸定位装置（即松闸顶杆限位装置，包含小弹簧、钢珠、松闸顶杆上含有限位的钢珠孔），在电磁力作用下，因有限位而不会产生摆动现象，可定义为非本次总局要求的更换范围，非本次定义的风险范围。请按照电梯维护保养规则和曳引机使用说明文件，定期对制动器进行维护保养。

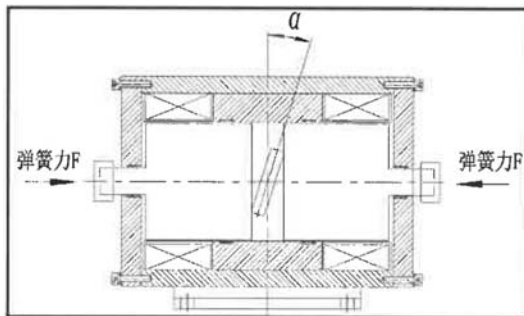
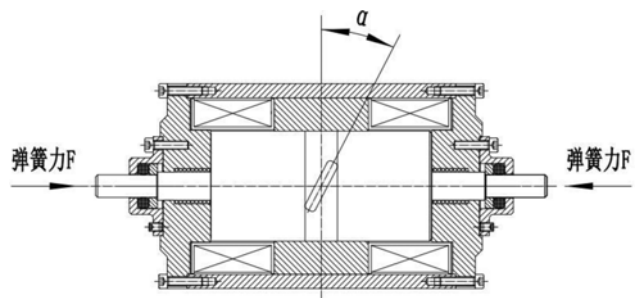
1、手动松闸角度  $\alpha < \alpha_{\text{自锁}}$  角度，手动松闸后，可以自动复位。

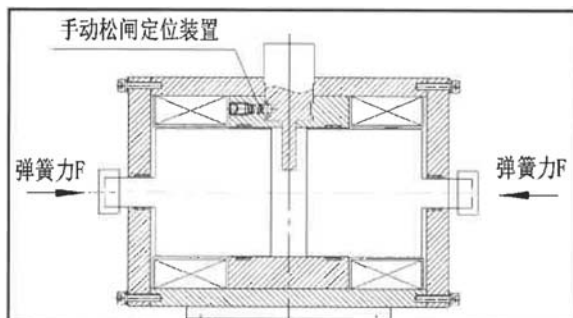
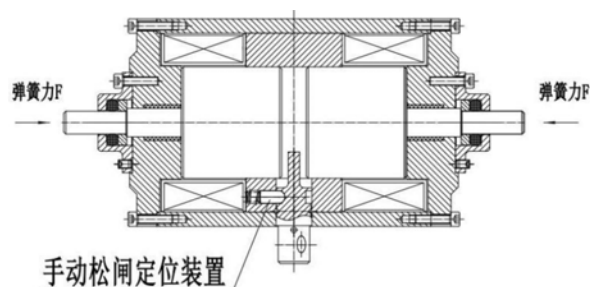
2、手动松闸复位后，定位装置自动定位，不会在电磁力作用下产生摆动，不会使制动器卡阻。

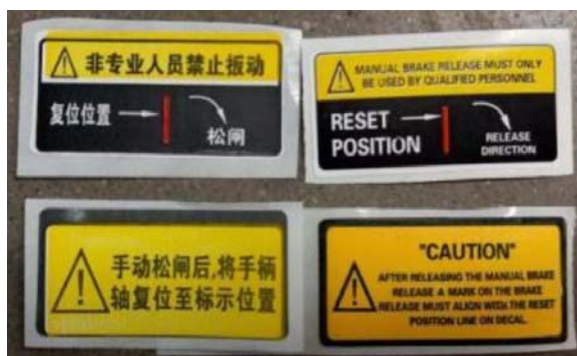
3、相关警示标签。
